# Miljöinventering av bod på Skutvikens hamnområde

AB Utökonsulterna

2023-09-28

Projekt nr: 93100501

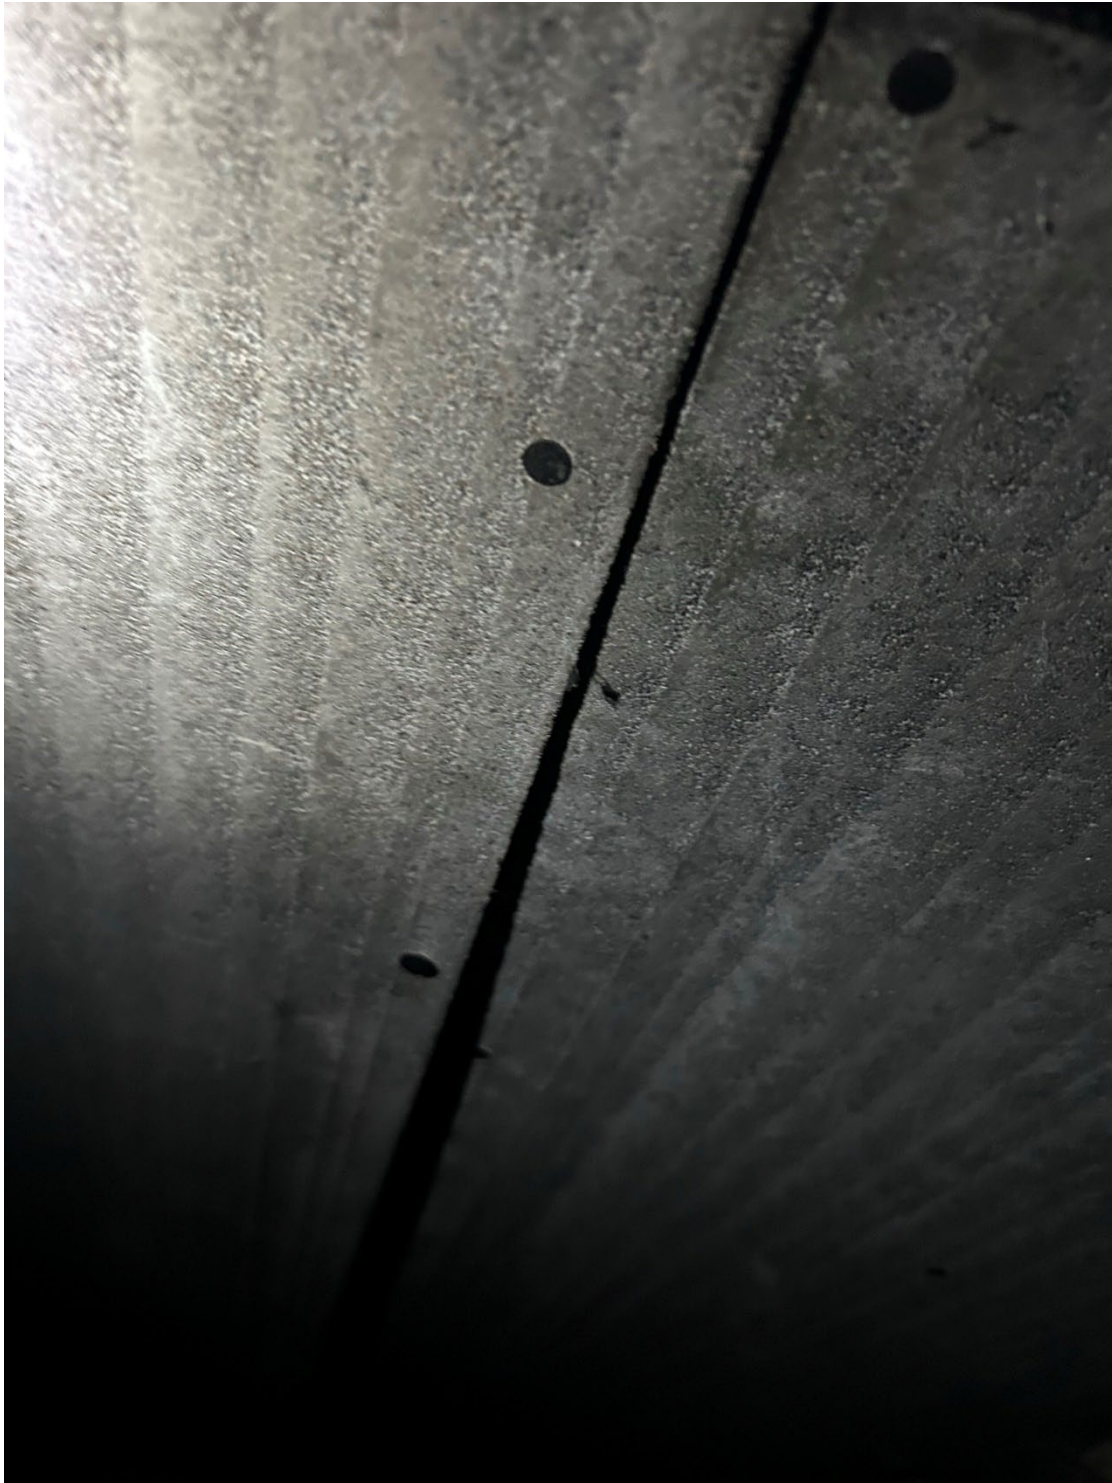
Ämne/Material	Finns		Antal/Kommentar
	Ja	Nej	
Asbest	x		Två skivor i tak i pannrum
Ventiler		x	
Dörrisolering		x	
Skrivmaterial		x	
Kakelfix		x	
Kakel fog		x	
Plastmatta, lim & foam		x	
Tjära/Svartlim		x	
Rörisolering		x	
Ventilation		x	
Tätningar, packningar		x	
Övrigt	X		Löst materiel: Blymönjepulver

Asbestskivor i tak i pannrum

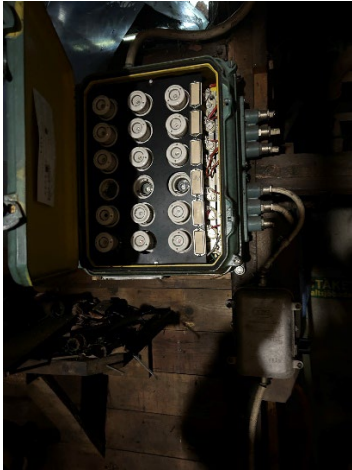
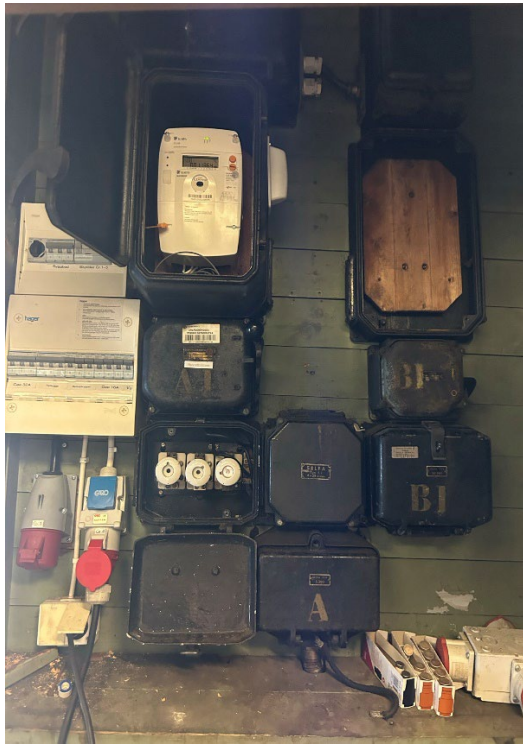
Elcentraler

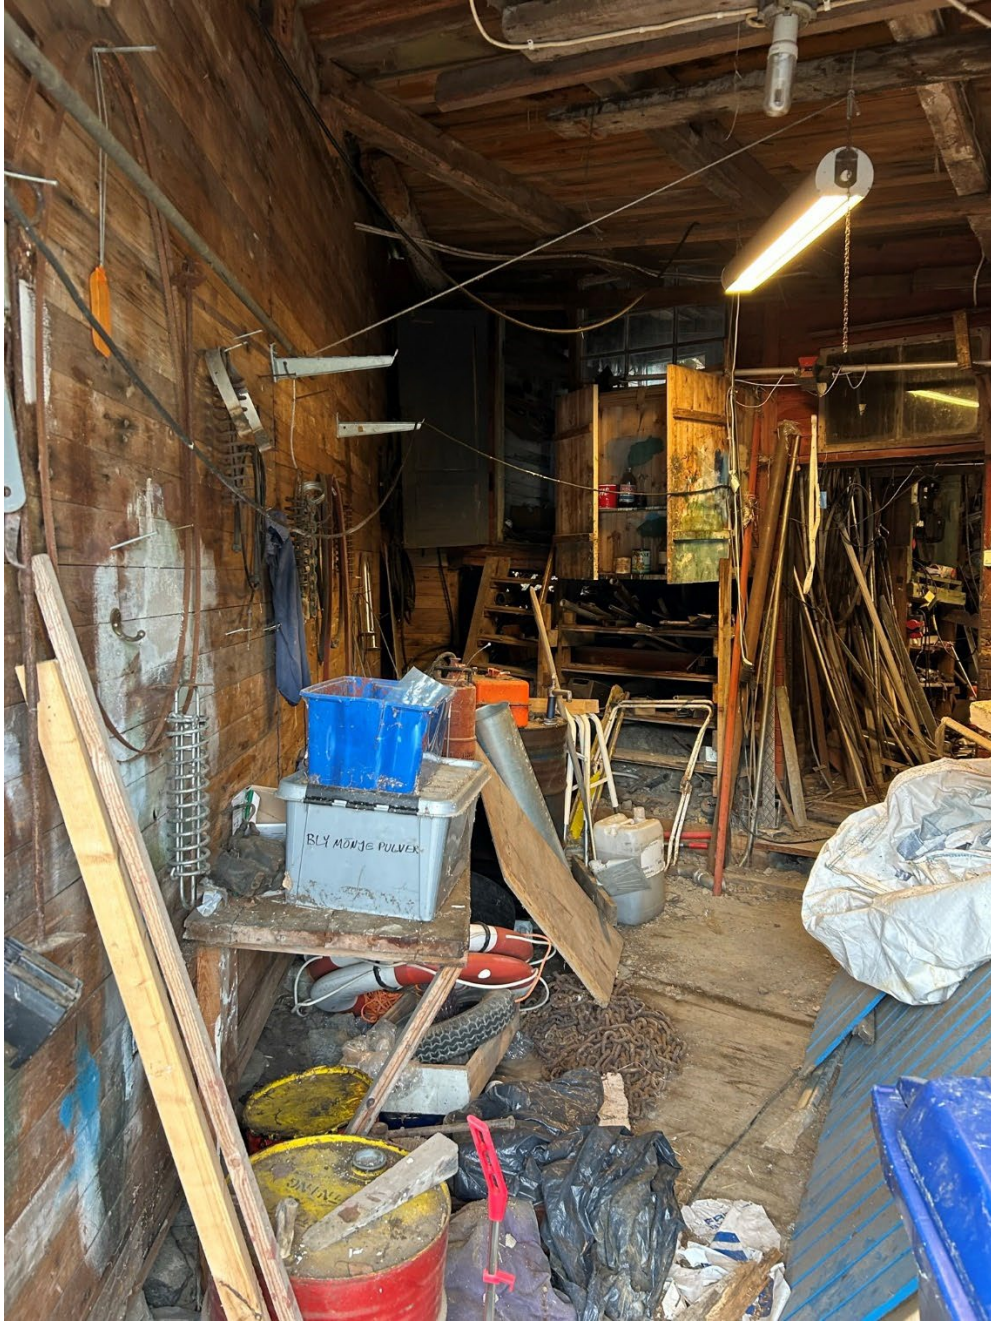
Första rummet har mycket bråte på golvet samt i hyllor. Andra rummet har taket rasat in på.

Första rummet

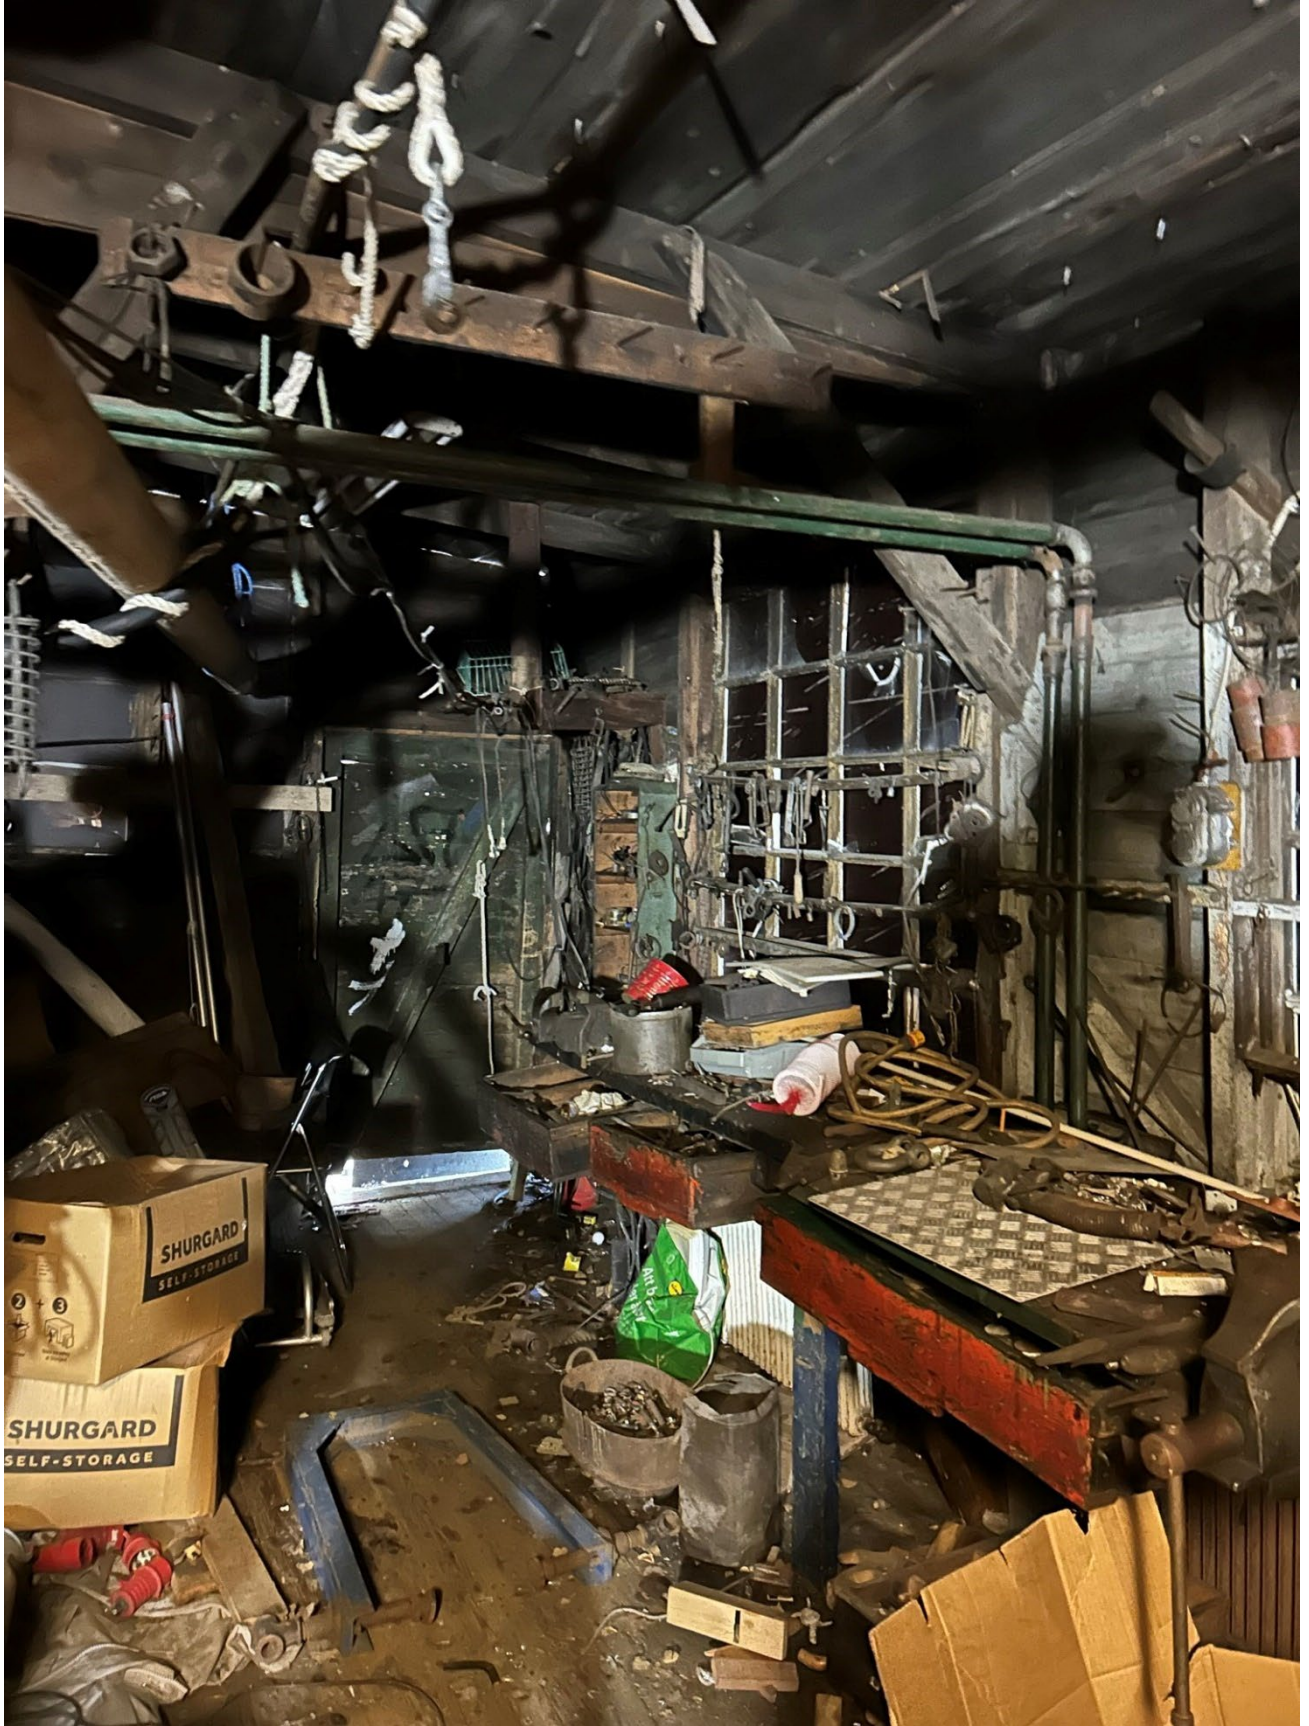
Verkstden

Ämne/Material	Finns		Antal/Kommentar
	Ja	Nej	
Övrigt		x	
Rökdetektorer		x	
Oljetank	x		Eventuellt ej åtkomlig
Oljeavskiljare		x	
Kemikalier	x		Olika gamla burkar med bland annat blymönja
Oljerester, spill	x		Oljespill i trägolv i verkstadsdel
Tryckimpregnerat trä		x	
Batterier		x	
Brandsläckare med halon		x	
Brandvarnare		X	
Föroreningar från verksamhet		x	På golvet i verkstaden finns det oljespill

Här ligger det mycket gammalt material samt några maskiner (Pelarborr, svarv, mm) som hyresgästen måste ta bort före rivning.

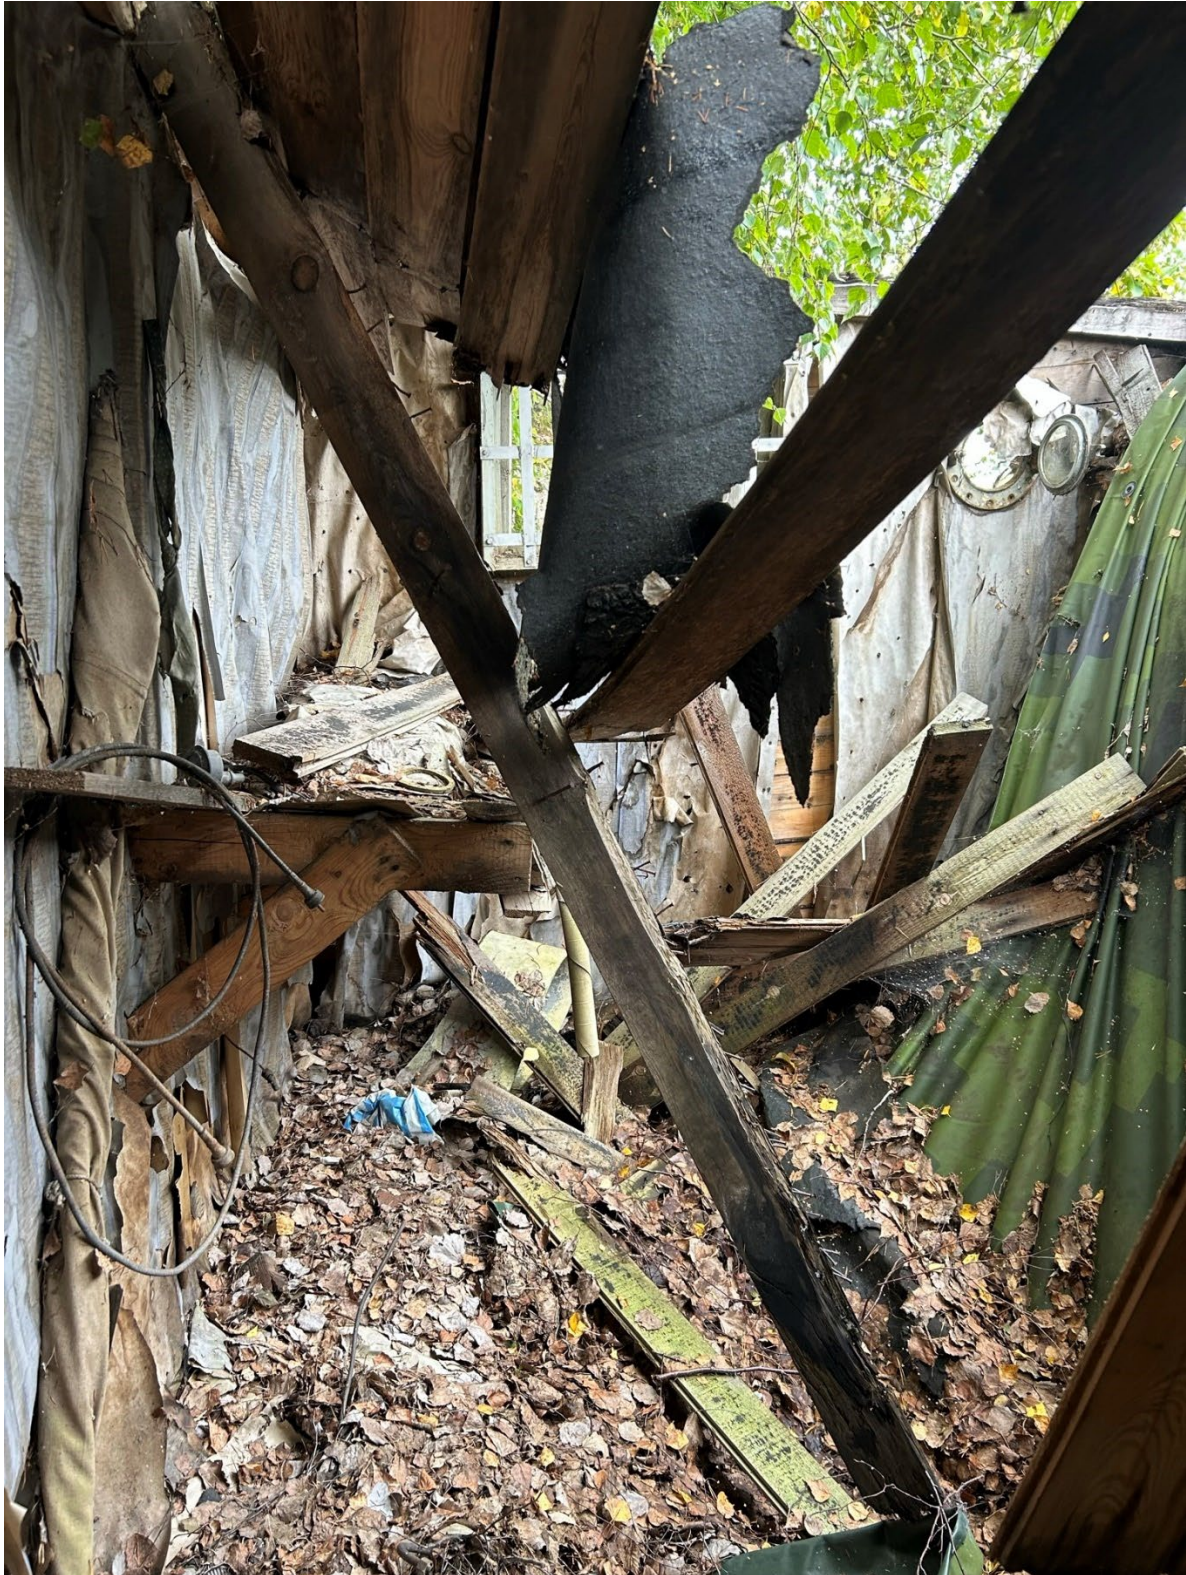
Den inrasade delen
